Републички завод за заштиту споменика културе Београд

Хиландарска келија Рођења Богородице – Фласка у Кареји

– конзерваторски радови у 2007. години

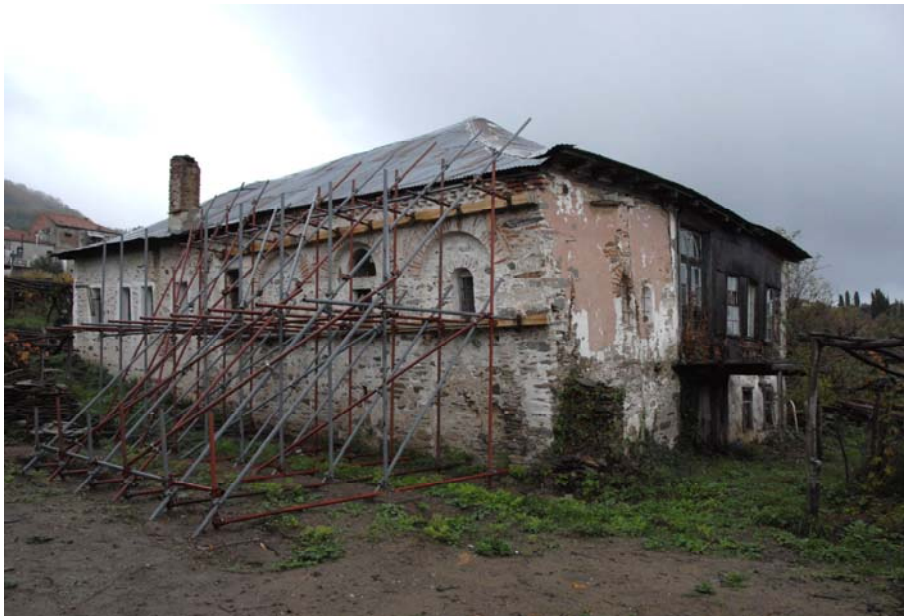
Сл. 1) Хиландарска келија Рођења Богородице – Фласка у Кареји, југоисточни изглед након конзерваторских радова, новембар 2007.

Келија Фласка до данашњих дана преживела је многобројне обнове, доградње и презиђивања (сл. 1). Централни део келије у правцу исток-запад дефинише дугачак и широк ходник, који повезује све њене просторије. У југоисточном делу келије налази се мали храм, и чини се да је то најстарији део објекта који је био окосница касније доградње. У северозападном делу келије налази се трпезарија са кухињом, док остали део сачињава још пет соба за спавање различитих величина. Са северозападне стране келије налазе се рушевине такозваног старог конака – фино зиданог наизменичним редовима тесаника и опеке. Келија се налази на стрмини која се спушта у правцу запад-исток, па се у њеној субструкцији налази и велики подрум, који је углавном служио за прераду грозђа и складиштење вина, обзиром да је келија окружена старим засадима винове лозе. Већ неколико година келија је напуштена и у њој више нико не живи.

Реализацији ових пројеката приступило се 2007. године. Најпре је у септембру 2007. године извршена статичка санација објекта израдом конструкције сачињене од грађевинске скеле која је обезбедила јужни зид параклиса (сл. 1) и разупирањем северног и јужног зида у унутрашњости параклиса (сл. 2, доле).⁶ У склопу радова на учвршћивању зидова обављено је рашчишћевање терена око келије, рашчишћавање подрума и оспособљавање постојећег канала за одвођење воде као и изградња новог, привременог канала за одвођење воде из подрума. Такође извршени су мањи истраживачки радови на делу северне фасаде цркве у нивоу приземља у унутрашњости келије, техничко снимање рушевина старог конака и основно геодетско снимање читавог објекта. Реализацијом ових радова створени су услови за предузимање истраживачких радова, пројектовање, а потом и реализацију заштите од подземних вода и статичку санацију темеља и зидова самога параклиса, као најважнијег дела читавог објекта.

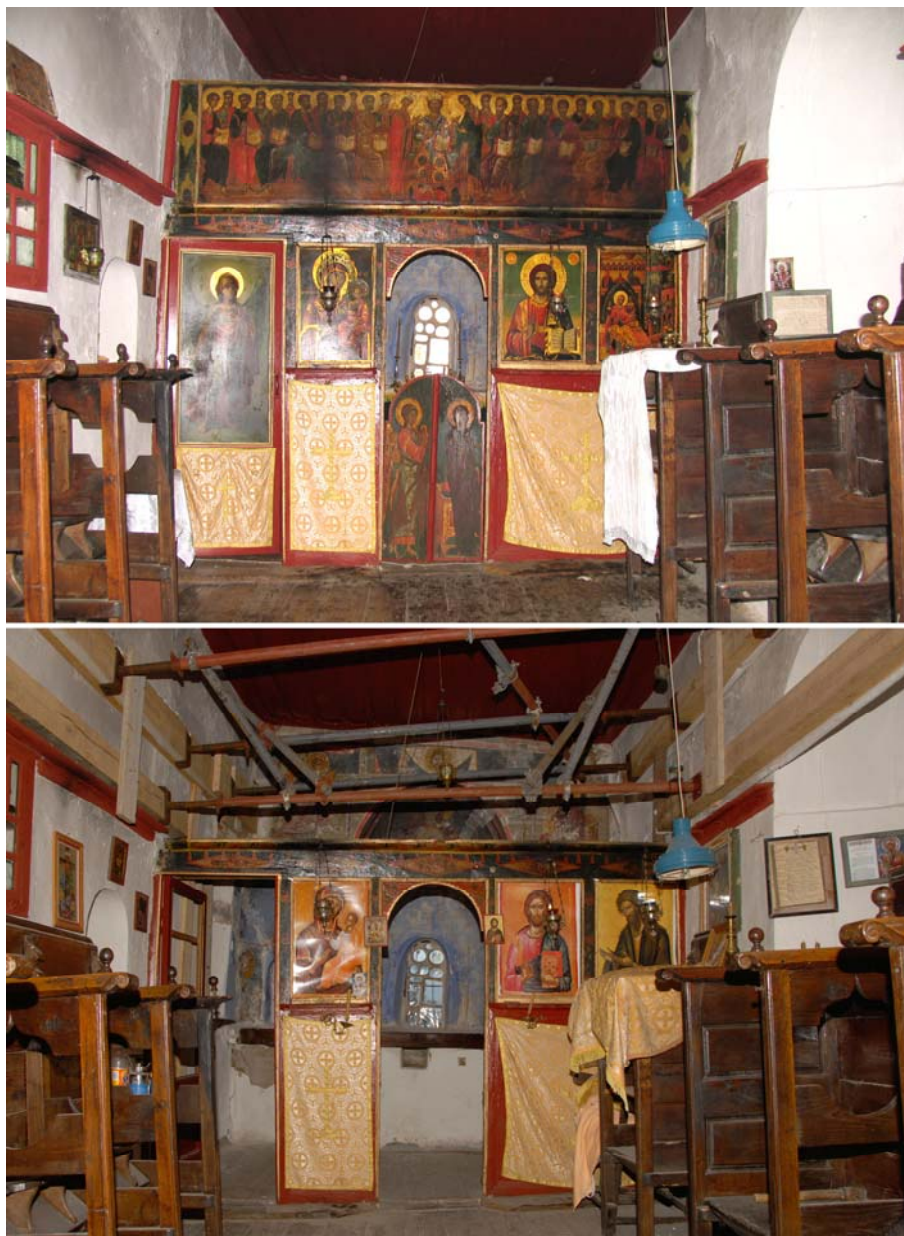
Сл. 2) Хиландарска келија Рођења Богородице – Фласка у Кареји, унутрашњи изглед цркве: Горе) октобар 2005. године; Доле) новембар 2007 – након изведених конзерваторских радова.

Олтарска преграда, судећи по димензијама и начину на који је узидана у зидове цркве вероватно је из времена настанка храма (сл. 2, горе). Иконе које се налазе на њој из су различитих временских периода. Најстарије су царске двери, које се са извесном сигурношћу могу датовати у XVI век и представљају рад изузетно доброг и талентованог сликара. Најинтересантија икона свако је Царарски Дејзис (сл. 3), за коју нам се чини да је због својих димензија (3,07x0,72m) које одговарају ширина храма, насликана управо за ову цркву. Она се може датовати извесно у XVII век, и представља изузетно занимљив и фин рад непознатог сликара. Престоне иконе су нешто млађе и време њиховог настанка најпре ће бити крај XVIII века. То су иконе Господа, Богородице са Христом и патронска икона Рођења Богородице. Изузевши Господњу, обе Богородичине иконе насликала је рука истог сликара. Икона арханђела Михаила која са двери проскомидије настала је по свему судећи у XIX веку.

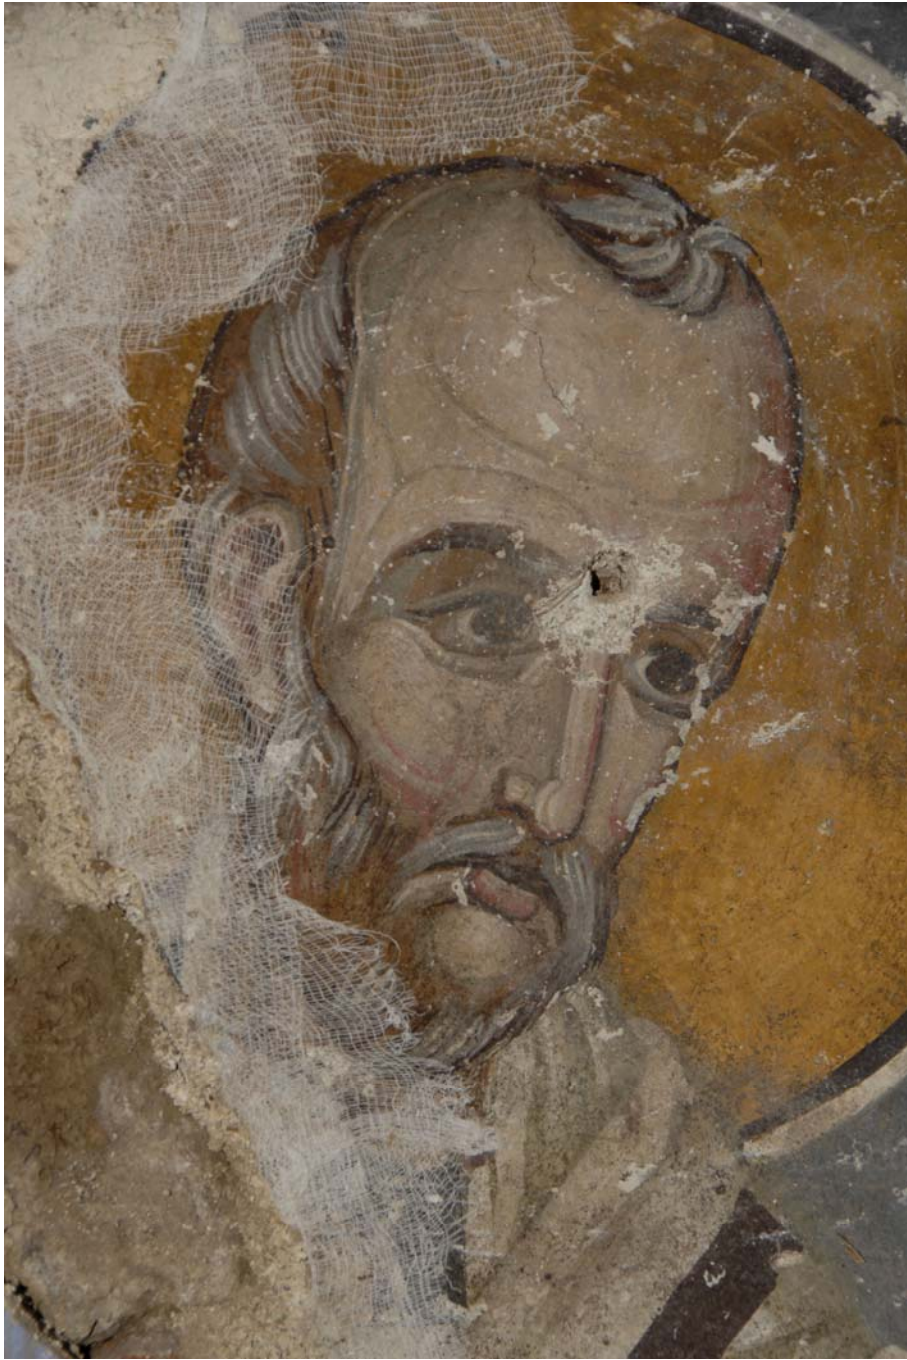
Сл. 4) Хиландарска келија Рођења Богородице – Фласка у Кареји, Свети Никола, вероватно XVI век, детаљ фреске у ниши проскомидије

натписи на фрескама су грчки, док су натписи поменика и ирмоса словенски. Након анализе откритих фресака од којих се оне у I зони могу смести у XVI век (сл. 4), док су остале настале вероватно крејем XVII или почетком XVIII века, као и анализе словенских натписа (сл. 5) намећу се закључци да је келија од свог оснивања припадала манастиру Хиландару, да је подигнута прилозима српских ктитора, као и да је то вероватно било у XVI веку.

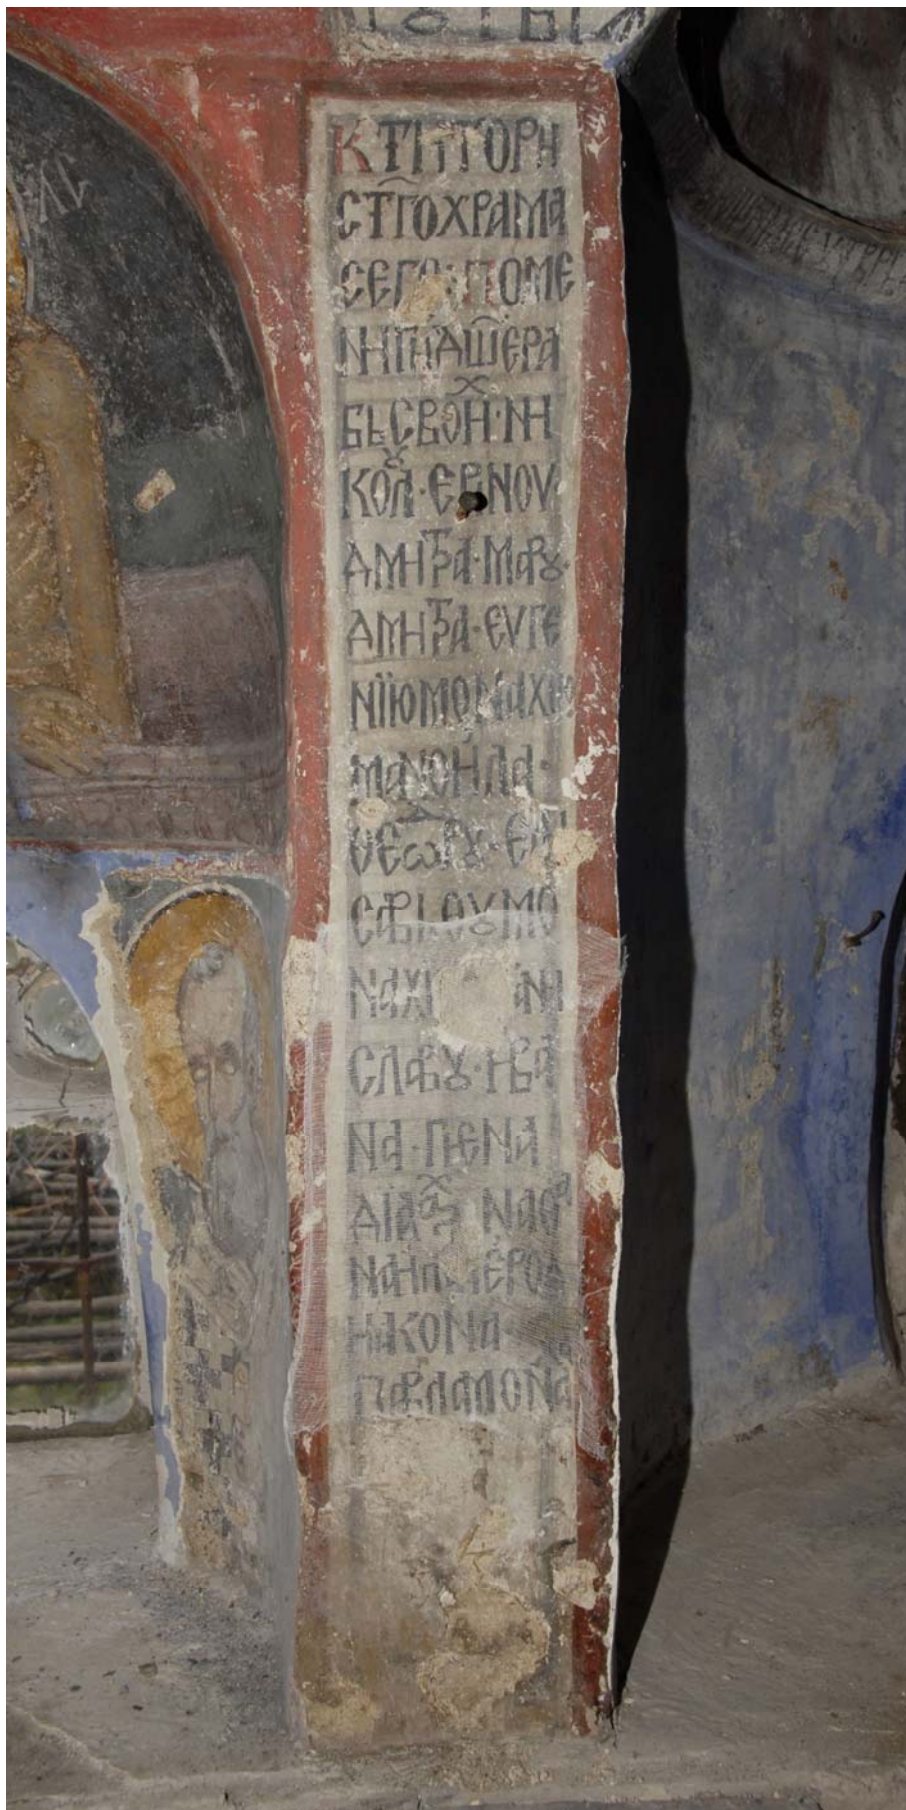
Сл. 5) Хиландарска келија Рођења Богородице – Фласка у Кареји, Поменик са именима ктитора и приложника, источни зид олтара
